SILVA
ENVIRONNEMENT

EXPERTISE D'ARBRES FAVORABLES POUR LA
FAUNE DANS LE CADRE DU PROJET
D'EXTENSION DE L'ENTREPRISE ALAINE, ZAC
DES LOGES FAY-AUX-LOGES (45)

Compte rendu d'expertise, Octobre 2021

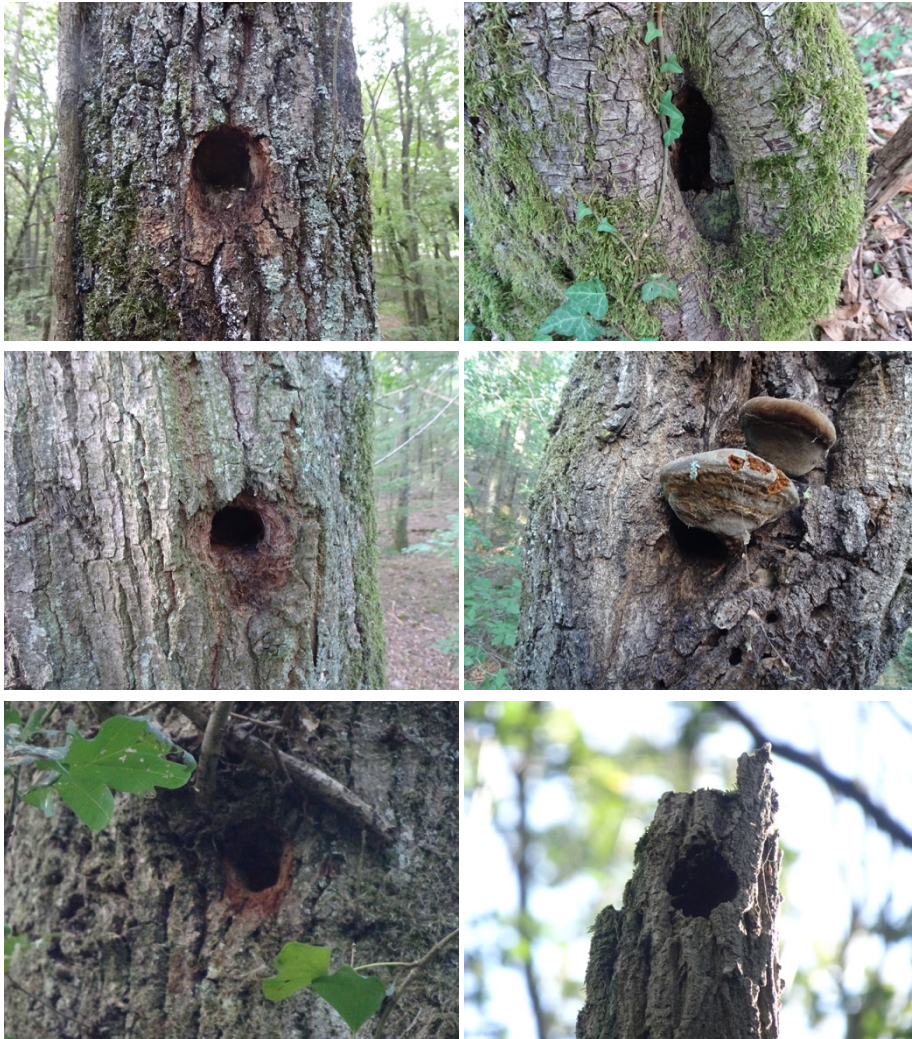
La majorité des autres arbres présentent des ébauches de trous de pics non favorables en l'état pour les chiroptères (Figure 5).

Figure 5 : Ébauches de trous de pics observées

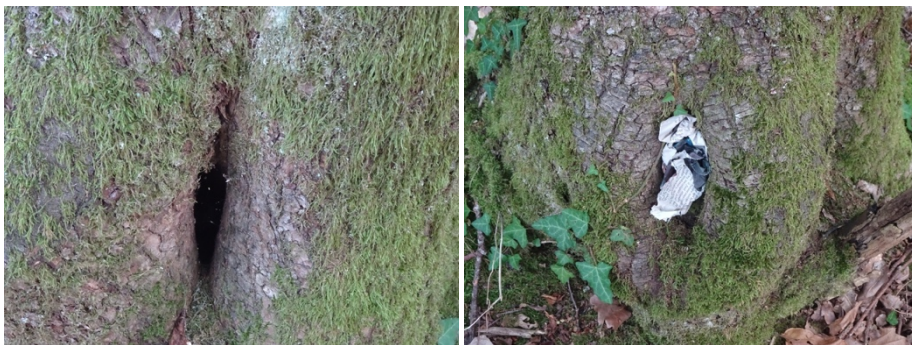
Figure 6 : cavité de l'arbre 61 bouchée

Afin de sécuriser l'opération d'abattage, les cavités et/ou fissures de classe 2 (favorables en l'état mais sans présence de faune) ont été obstruées à l'aide de papier journal après inspection à l'aide de la caméra endoscopique (Figures 6, 7 et 8).

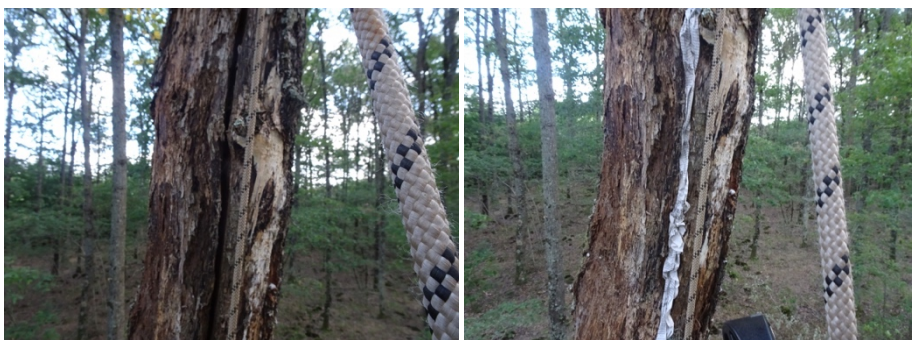
Figure 7 : Fissure de l'arbre 54 bouchée

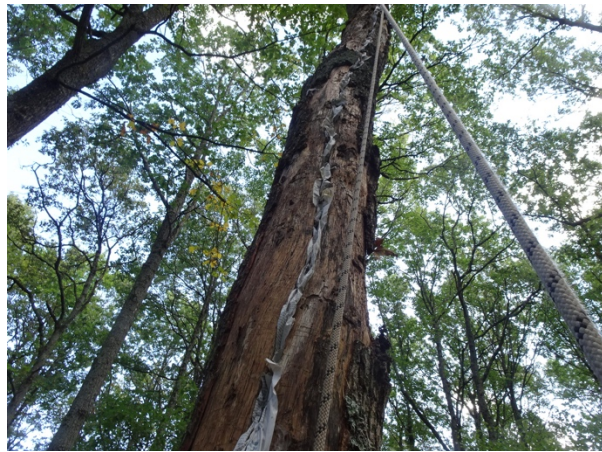
Figure 8 : Fissure de l'arbre 36 bouchée

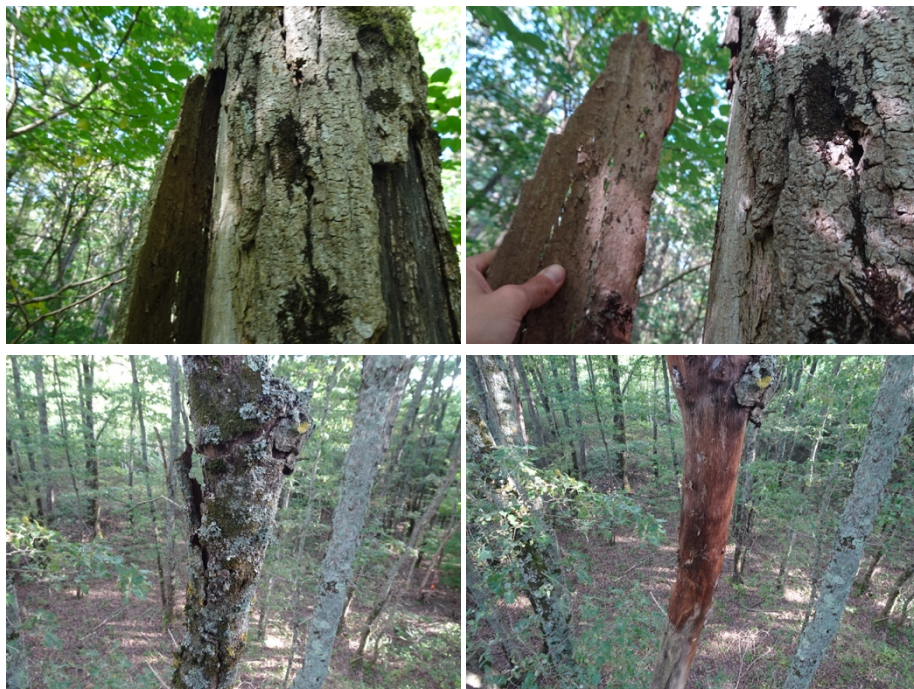
Figure 9 : Enlèvement de l'écorce

De la même manière, les écorces décollées jugées favorables ont été retirées après inspection à l'aide de l'endoscope (Figure 9).

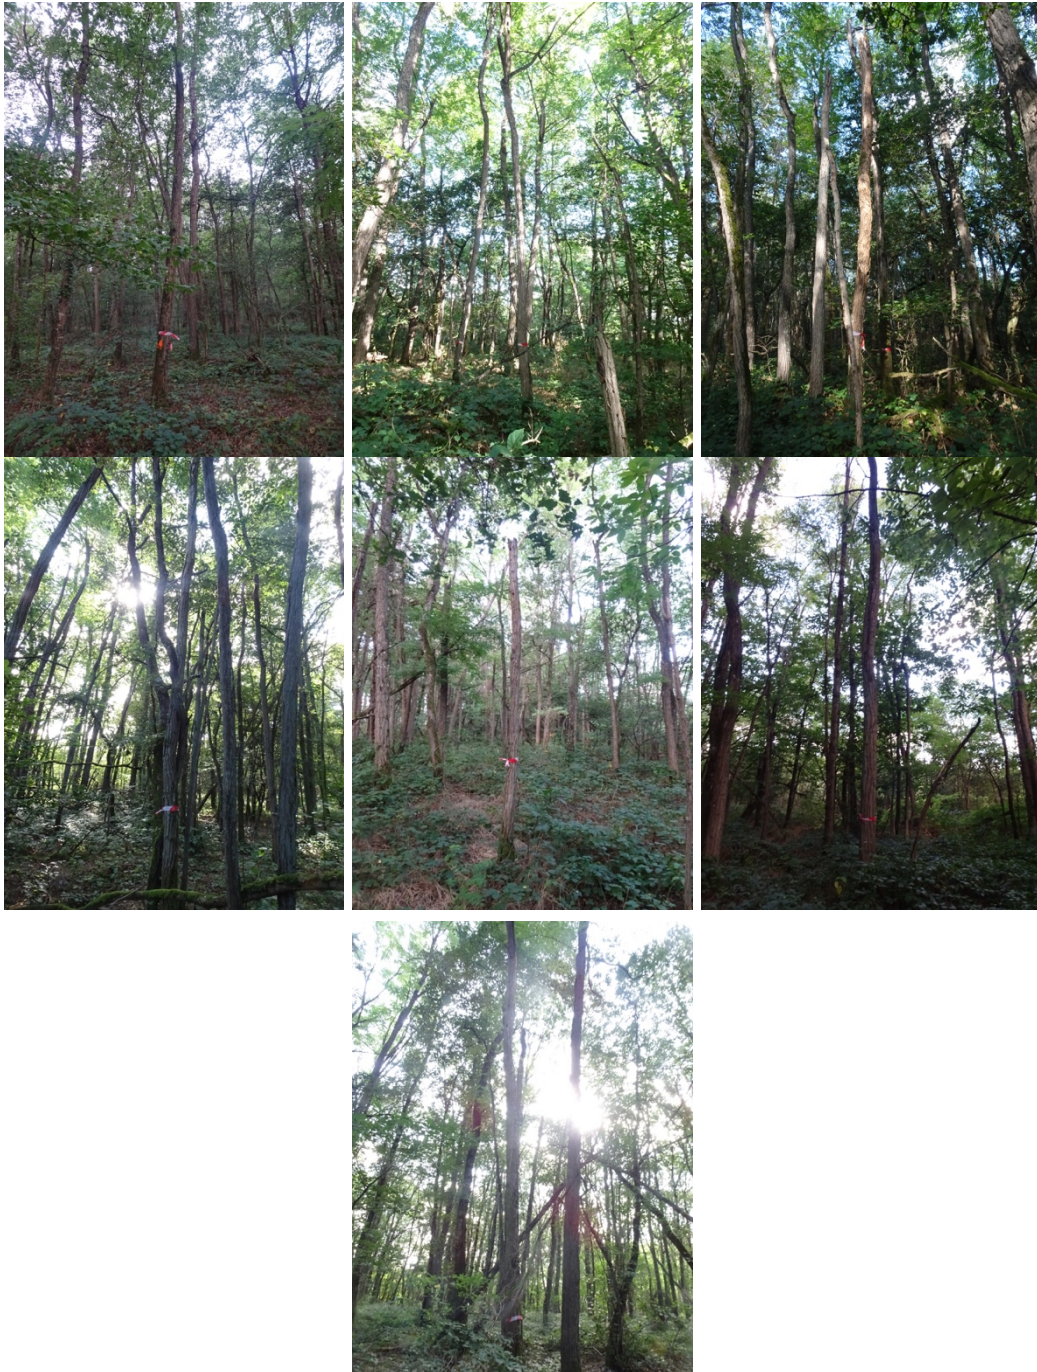
Sur les 55 arbres expertisés, 7 arbres présentent des cavités inaccessibles (trous de pics situés à plus de 7 mètres de hauteur sur des chandelles, Figure 10).

Figure 10 : Arbres soumis à un abattage adapté le 04/10/21

Il s'agit de Robiniers de moins de 20cm de diamètre sur lesquels il était impossible de grimper. Ces arbres seront abattus de manière adaptée (dépose du tronçon sur lequel se situe la cavité et inspection de l'anfractuosités une fois au sol) le 04/10/21.

Sur les 55 arbres expertisés, seuls 7 d'entre eux présentent des cavités inaccessibles. Pour ces 7 arbres, un abattage adapté est prévu le 04/10/21. Les tronçons sur lesquels sont présents les cavités seront déposés à terre à l'aide de cordages. Les cavités une fois au sol seront inspectées à l'aide d'une caméra endoscopique pour s'assurer de l'absence de faune.
